# 内水(浸水)ハザードマップ

## 内水浸水実績図

# 地震ハザードマップ

## 液状化危険度マップ

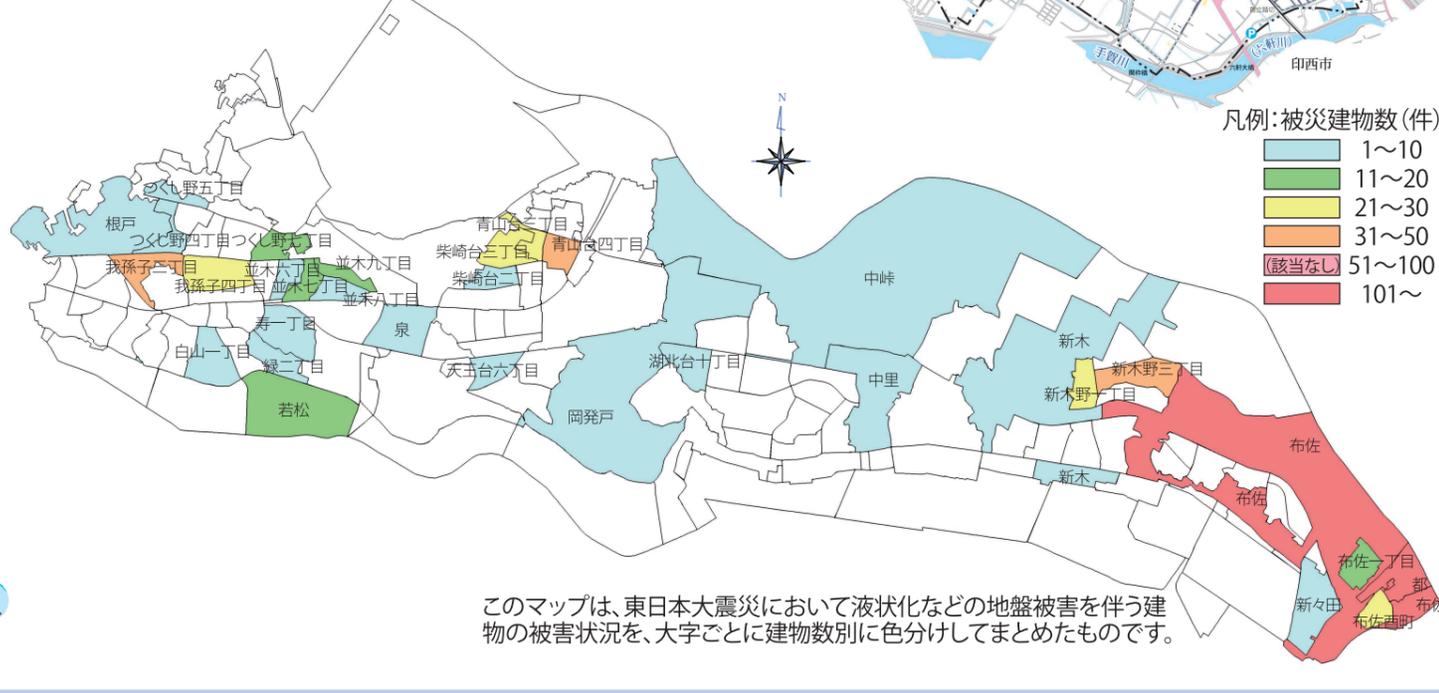
### 東日本大震災の地盤被害状況

このマップは、東日本大震災において液状化などの地盤被害を伴う建物の被害状況を、大字ごとに建物数別に色分けしてまとめたものです。
