高度処理型合併処理浄化槽設置整備事業補助金申請のてびき

我孫子市 環境経済部 資源循環推進課

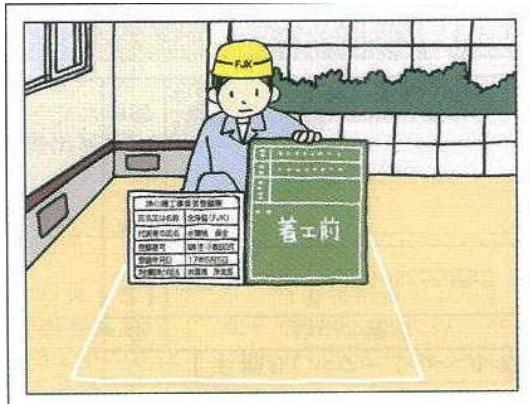
【写真 1】浄化槽設備士が実地に監督していることを証する写真

浄化槽設備士が実地作業に当たっていること。

浄化槽設備士が正面を向き、標識看板を掲げて、周辺状況がわかるように撮影すること。

※標識看板 国土交通省「浄化槽に係わる登録等に関する省令第9条」に定める別記様式第8号・同第9号による。

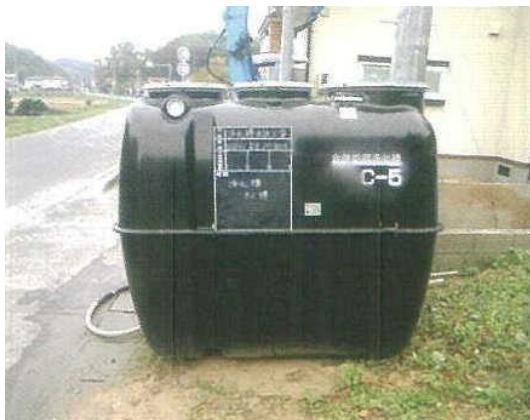
【写真 3】浄化槽本体の写真

申請どおりのメーカー・形式・人槽が分かるように。

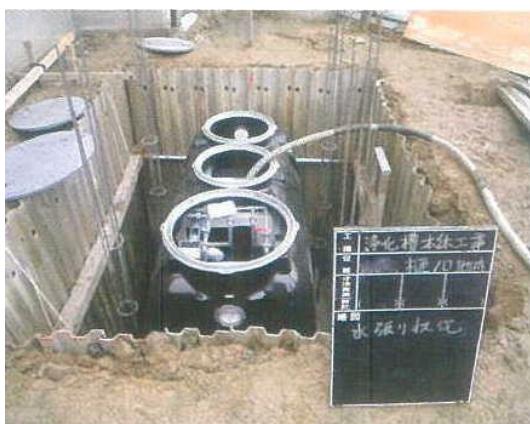
【写真 4-1】水張りの状況を示す写真

埋め戻しの前に水張りを行っているか。

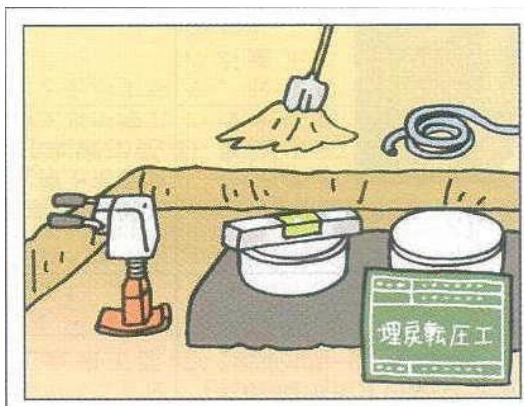
【写真 4-2】据付工事の状況を示す写真

水張りを行い、本体の水平を確認しつつ埋め戻しの作業を行っている事が分かる写真を残す。

水準器、スケール、水張りや水締めに使ったホース、締め固め作業に使ったつき棒やランマー等、道具、材料を写すこと。

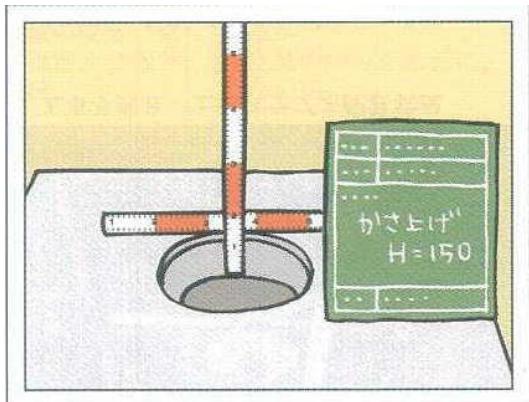
【写真 5】かさ上げの状況を示す写真

バルブ操作などの維持管理作業が容易に行えるか。
バルブ上端からマンホール蓋までの距離が分かるように、スケールを当て、保守点検時に確実に手が届く様かさ上げ高さがおおむね 30 cm以内であることが確認できる状態を撮影する。
